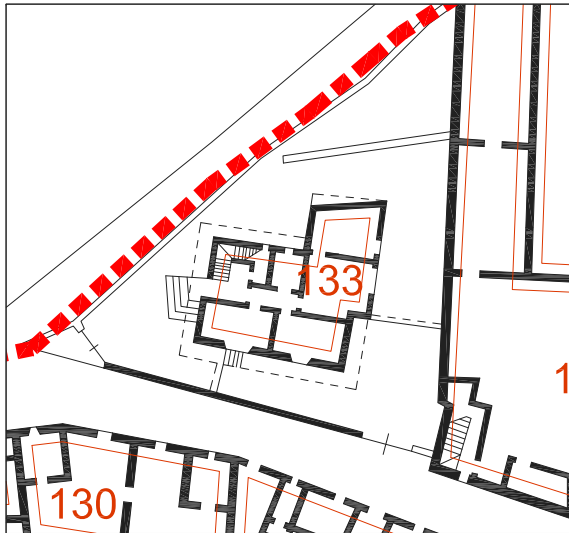
F. n° 28 mapp. 349

INTERVENTI AMMESSI	1; 2; 4;	NOTA Edificio di recente costruzione
INTERVENTI CONDIZIONATI	a: - Eliminazione box in ondolux e sostituzione con porticato in armonia con l' edificio: fattibilità da verificare con la Soprintendenza	
INTERVENTI IMPONIBILI

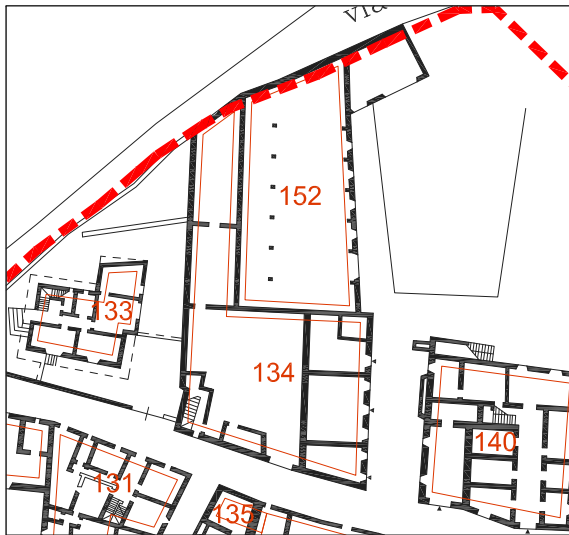
F. n° 27 mapp. 350 - 351

INTERVENTI AMMESSI	1; 2; 3; 4	NOTA Unità speciale costituita da un gruppo di edifici non unitari in condizioni statiche mediocri
INTERVENTI CONDIZIONATI	a: - Progetto esteso a entrambe le U.I. con trattamento unitario dei prospetti	
INTERVENTI IMPONIBILI

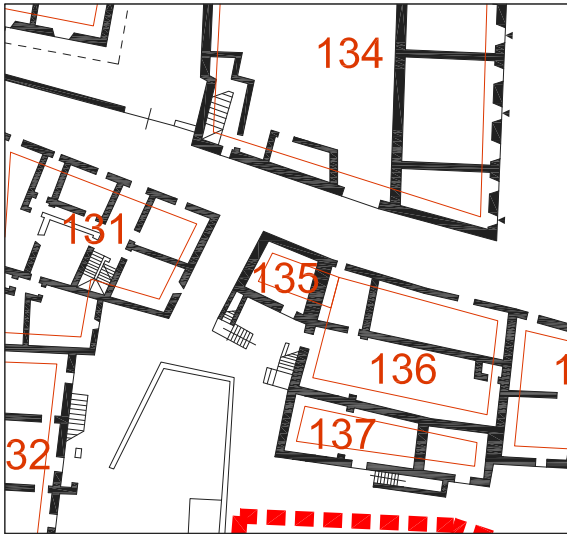
F. n° 28 mapp. 347

INTERVENTI AMMESSI	1; 2; 3	NOTA
INTERVENTI CONDIZIONATI	a: - da considerarsi insieme alle U.I. 136 e 137.	
INTERVENTI IMPONIBILI

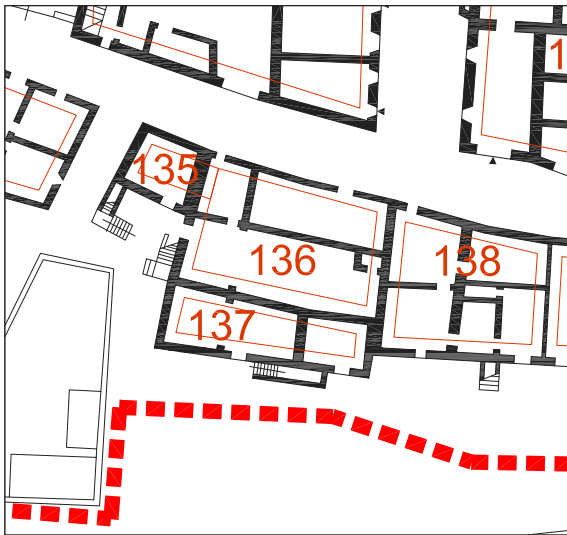
F. n° 28 mapp. 348

INTERVENTI AMMESSI	1; 2; 3; 4.	NOTA
INTERVENTI CONDIZIONATI		
INTERVENTI IMPONIBILI

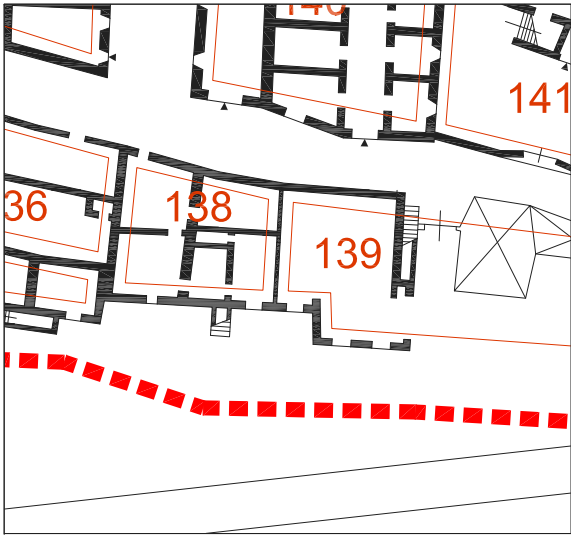
F. n° 28 mapp. 352

INTERVENTI AMMESSI	1; 2; 3; 4.	NOTA Edifici contigui parzialmente rifusi
INTERVENTI CONDIZIONATI	a: - Intervento unico sulle due U.I. con trattamento unitario e rifacimento facciata su strada.	
INTERVENTI IMPONIBILI

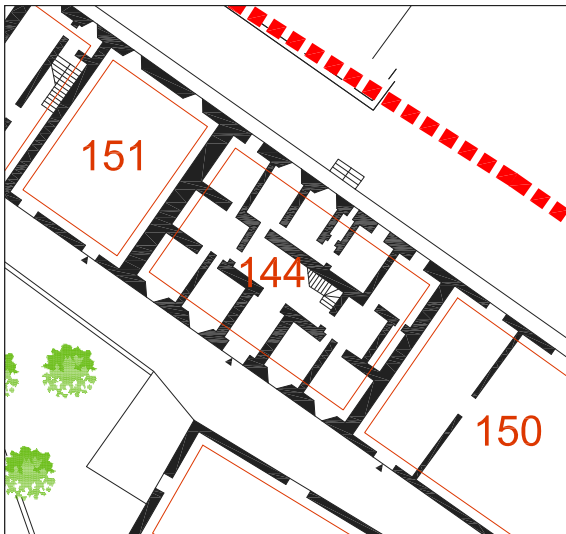
F. n° 28 mapp.381 - 382

INTERVENTI AMMESSI	1; 2; 3; 4.	NOTA Edificio dalle caratteristiche tipicamente liguri, in condizioni mediocri
INTERVENTI CONDIZIONATI	a: - Ripristino facciata originaria "alla genovese" e conservazione materiali attuali (ardesia, ecc.). Il restauro dell' U.I. 144 comporta l'adeguamento del prospetto all' U.I. 143	
INTERVENTI IMPONIBILI

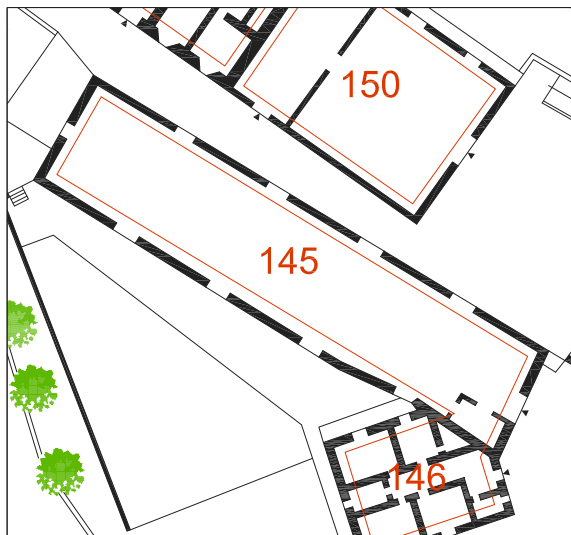
F. n° mapp.

INTERVENTI AMMESSI	1; 2; 3.	NOTA
INTERVENTI CONDIZIONATI		
INTERVENTI IMPONIBILI	Mantenimento delle caratteristiche originali

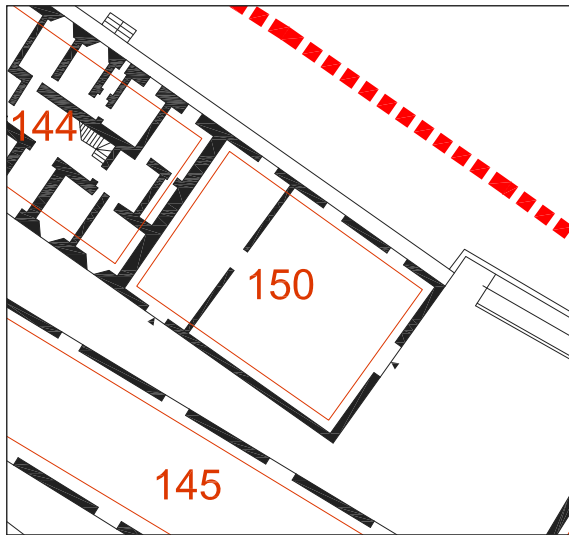
F. n° 28 mapp.380

INTERVENTI AMMESSI	1; 2; 3.	NOTA Edificio a vano unico (cantina). Le eventuali tramezzature non dovranno modificare la caratteristiche originarie
INTERVENTI CONDIZIONATI	a: - Mantenimento tipologia originaria con possibilità di destinazione mista artigianale, commerciale, pubblica: fattibilità da verificare con la Soprintendenza. Il progetto dovrà comprendere la sistemazione delle zone pedonali circostanti. b: - Mantenimento dello stemma sulla facciata. c: - Mantenimento e restauro delle facciate.	
INTERVENTI IMPONIBILI

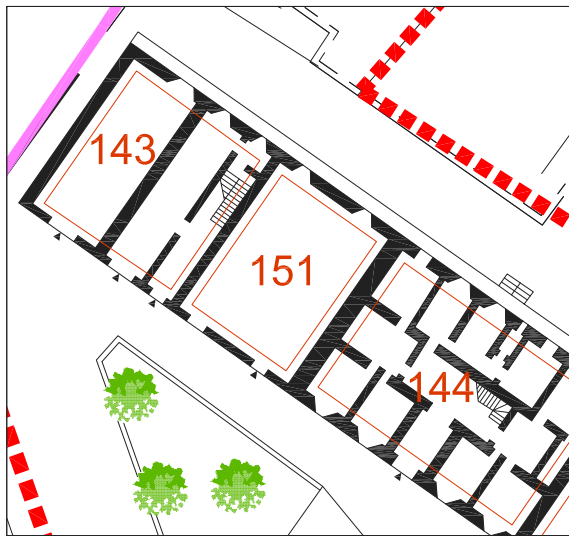
F. n° 28 mapp. 382

INTERVENTI AMMESSI	1; 2; 3.	NOTA Le eventuali tramezzature non dovranno modificare la caratteristiche originarie
INTERVENTI CONDIZIONATI	a: - Mantenimento tipologia originaria con possibilità di destinazione mista artigianale, commerciale, pubblica: fattibilità da verificare con la Soprintendenza. b: - Mantenimento e restauro delle facciate.	
INTERVENTI IMPONIBILI

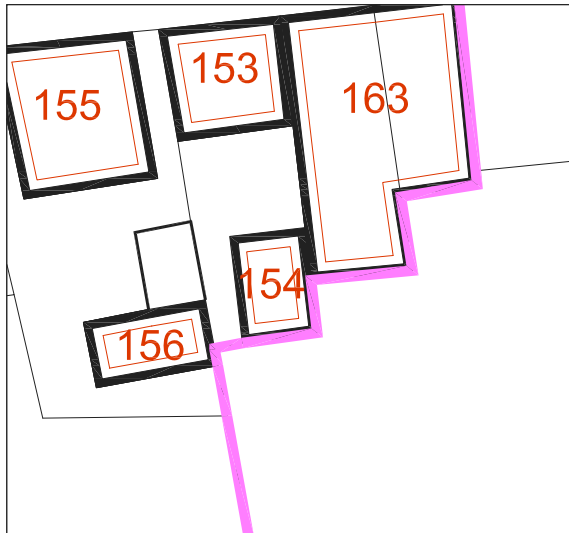
F. n° 27 mapp.338

INTERVENTI AMMESSI	1; 2; 4; 6	NOTA Edificio non rilevato in quanto é al di fuori del tessuto storico. E' possibile l'uso residenziale anche del piano terra: fattibilità da verificare con la Soprintendenza.
INTERVENTI CONDIZIONATI	Recupero corpo veranda con aumento del 20% dello stesso corpo integrandolo nell'edificio esistente: fattibilità da verificare con la Soprintendenza.	
INTERVENTI IMPONIBILI

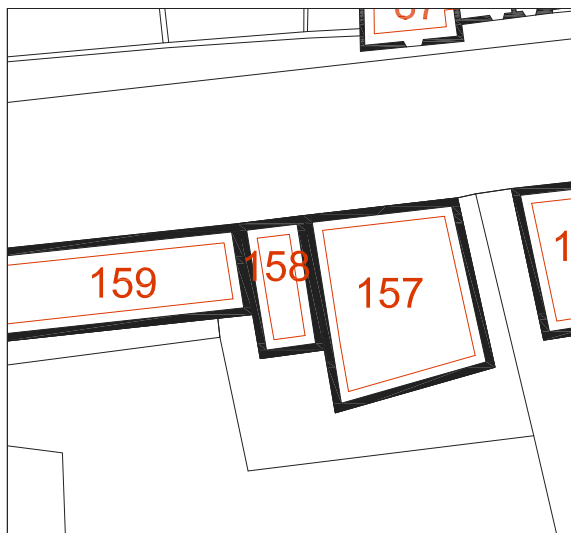
F. n° 27 mapp.338

INTERVENTI AMMESSI	1; 2; 4;	NOTA Edificio non rilevato in quanto al di fuori del tessuto storico E' possibile il cambio di destinazione d'uso ai fini residenziali del piano terra dalla parte opposta di c.so Italia: fattibilità da verificare con la Soprintendenza.
INTERVENTI CONDIZIONATI		
INTERVENTI IMPONIBILI	Edificio con torre prospetto da conservare e valorizzare
